## L'ARCO ONORARIO

Annalinda Iacoviello

Il recente "Progetto di manutenzione, restauro, risanamento conservativo e riqualificazione dell'arco di Terenzio" è stato richiesto dalla Soprintendenza Archeologia Belle Arti e Paesaggio ed è stato finanziato con il Piano Nazionale Complementare (PNC) del PNRR, Lotto Geografico n. 3 – SUD MiC, Sub – lotto Prestazionale 1, Cluster AQ2 – Canosa, intervento n. 12.21 "Appia Regina Viarum - Tratto Canosa - Ponte sull'Ofanto: intervento di valorizzazione nelle aree di accesso. Arco di Terenzio: interventi

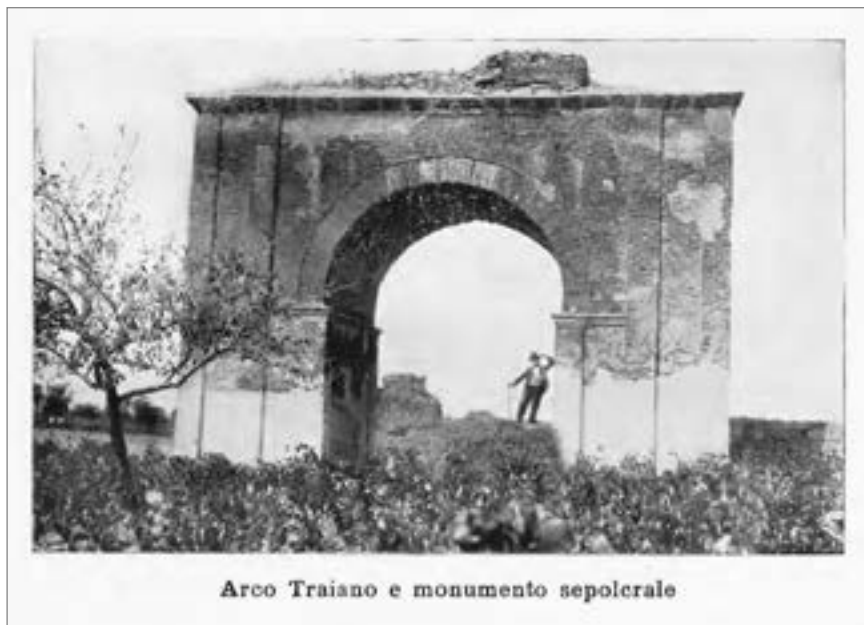
2. - La foto dell'arco tratta da Jacobone 1905.

si vede nelle foto di R. Moscioni del 1892<sup>6</sup> e in altre realizzate del Novecento (figg. 2-3).

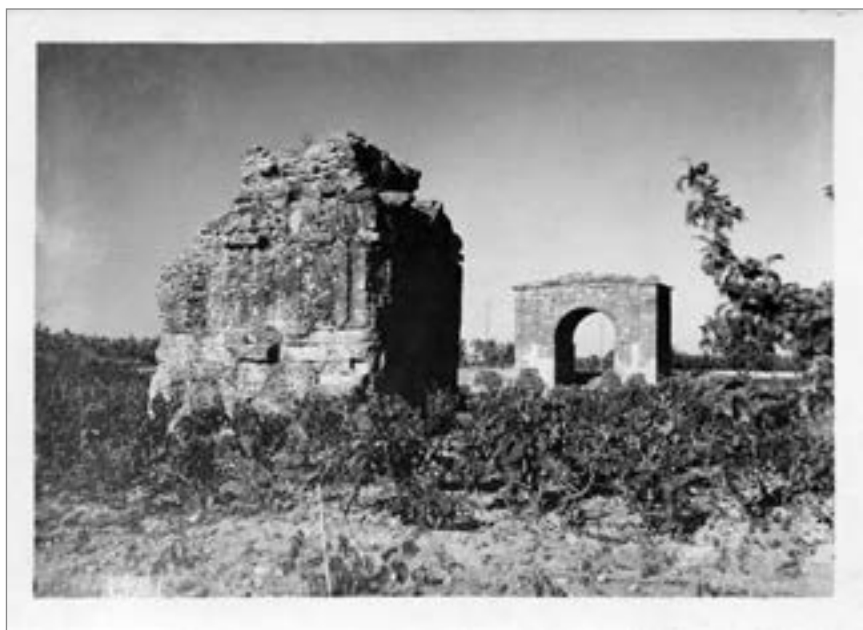
3. - Una foto dell'arco del 1936 (Archivio fotografico della R. Soprintendenza alle Opere di Antichità e d'Arte della Puglia, Bari).

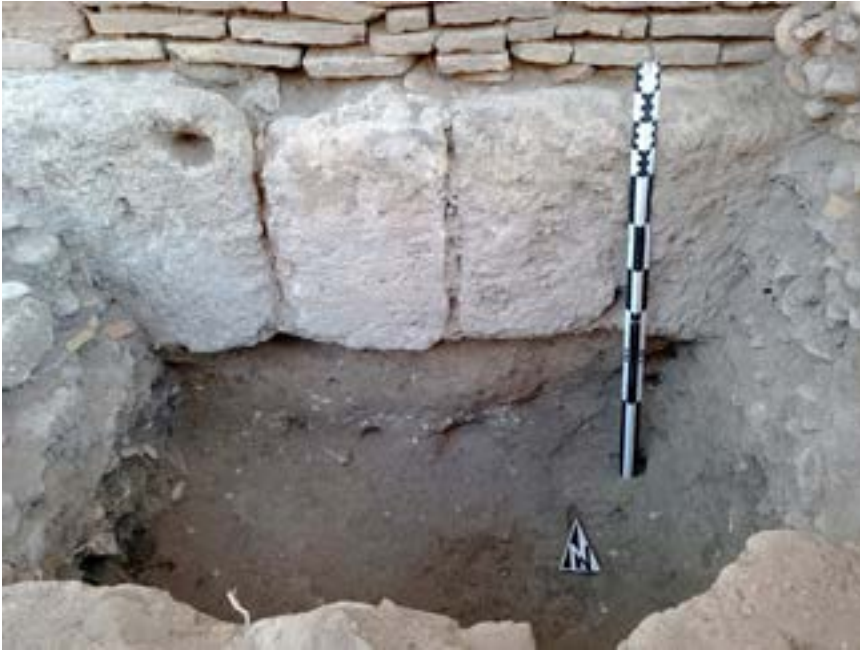
6. - Particolare delle fondazioni Saggio IV.

dell'arco, situata alla profondità massima di 40-50 cm rispetto al piano di calpestio sul fronte occidentale dell'arco, e alla profondità di circa 30 cm in corrispondenza della parte orientale. La fondazione è costituita da blocchi rettangolari di calcarenite, che misurano in media 50x40 cm, appoggiati, in verticale o in orizzontale, su uno strato a matrice sabbiosa di consistenza molto compatta e di colore marrone scuro, probabilmente riconducibile ad un'attività di livellamento su strati di occupazione precedenti (fig. 6): in nessun punto, infatti, si è raggiunto il banco geologico. Nel taglio di fondazione dell'arco individuato nel Saggio III, sono stati rinvenuti due frammenti ceramici, uno a vernice nera ed uno a decorazione geometrica, probabilmente relativi alla frequentazione dell'area prima della costruzione del monumento.

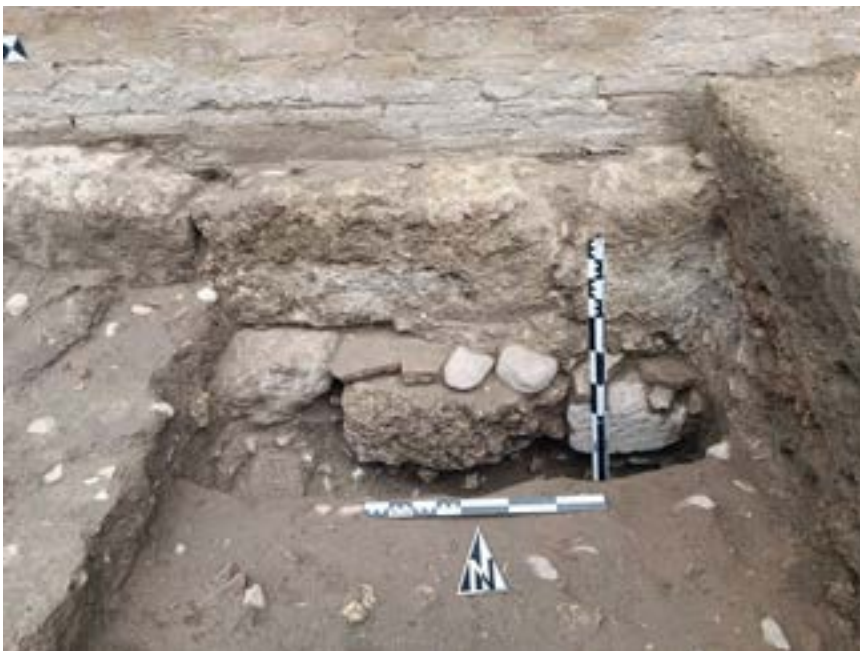
7. - Particolare delle fondazioni Saggio III.

Solo in un caso, nel Saggio III, la fondazione appare costituita da un doppio filare, raggiungendo un'altezza massima di circa 50 cm: i blocchi di calcarenite, posti in orizzontale, sono inframmezzati da un'inzeppatura in laterizi e si nota, nel filare inferiore, anche l'utilizzo di un elemento litico in pietra calcarea (fig. 7).

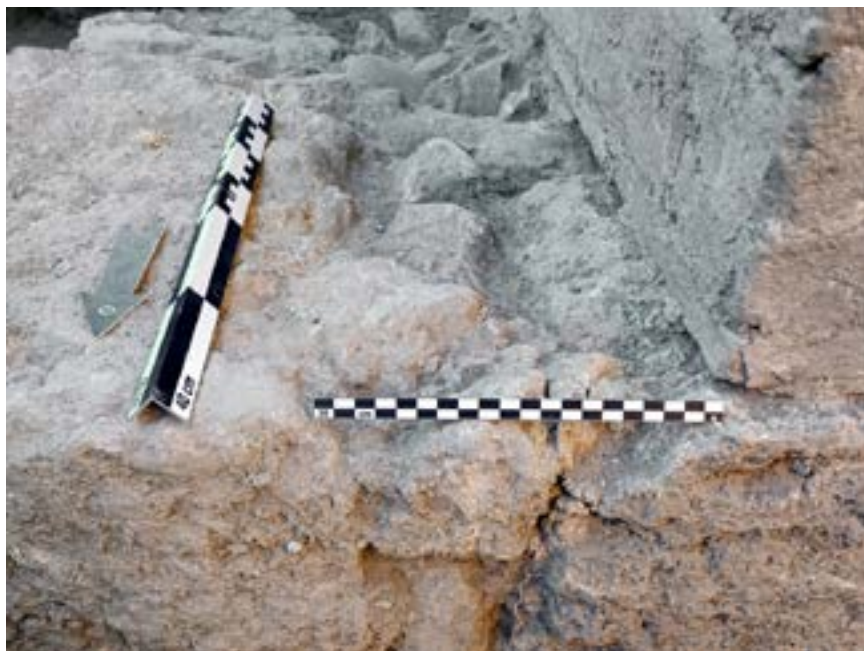
8. - Particolare delle fondazioni Saggio II.

Nel Saggio II, invece, si è notata una inzeppatura in spezzoni di pietre calcarenitiche e laterizi, posta tra i due blocchi di fondazione, quello sul lato interno e quello sul lato esterno del piedritto (fig. 8).

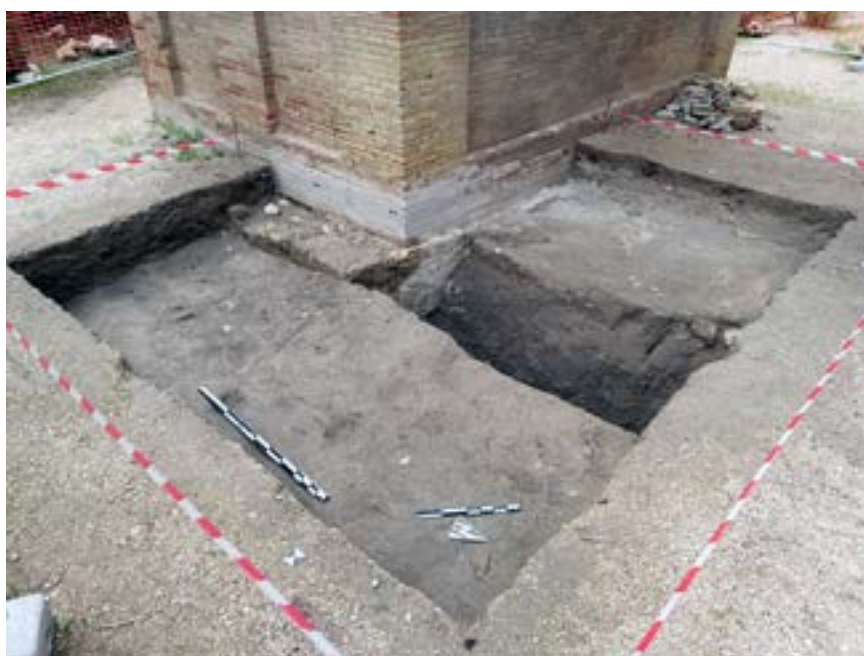
9. - Panoramica del Saggio II dopo lo scavo del taglio perpendicolare all'arco.

del 1892 di Roscioni. Nei Saggi II e IV, invece, si sono individuati due tagli, rispettivamente orientati in direzione nord-sud, nel Saggio II, perpendicolare al lato interno del piedritto sud-orientale, ed est-ovest, nel Saggio IV, quindi parallelo al lato interno del piedritto nord-occidentale. Entrambi i tagli sono riempiti da terreno incoerente, sabbioso, con abbondanti pietre di varie dimensioni, frammenti di laterizi, probabilmente in parte provenienti dall'alzato dell'arco, e pochi materiali di produzione moderna. Per quanto riguarda il taglio individuato nel Saggio II, il fondo presenta pendenza da sud a nord, raggiungendo la profondità di circa 0,90 m – in corrispondenza dell'arco – sul lato sud, e di 1,65 m verso nord, all'incirca al centro del fornice. Anche il taglio del Saggio III raggiunge la profondità massima verso il centro del fornice, sebbene la pendenza sia meno marcata rispetto a quanto si vede nel Saggio II. Considerando che l'arco si trova al centro di una sorta di depressione e valutando il tipo di riempimento, si può ipotizzare che i due tagli abbiano avuto una funzione di drenaggio e siano stati realizzati in un momento non precisato dell'età moderna, come indicato dai materiali trovati nel riempimento (figg. 9-11). D'altronde, nelle rappresentazioni otto e novecentesche, si vede anche un muro addossato sul lato dell'arco prospiciente via Cerignola, che dimostra quanto invasivi siano stati gli interventi moderni rispetto all'architettura antica. I tagli appena descritti intercettano uno strato molto compatto, marrone-grigiastro, sulla cui superficie si vedono sporadici elementi litici di piccola e media pezzatura, individuato sia sotto il fornice che in corrispondenza degli angoli esterni dell'arco.

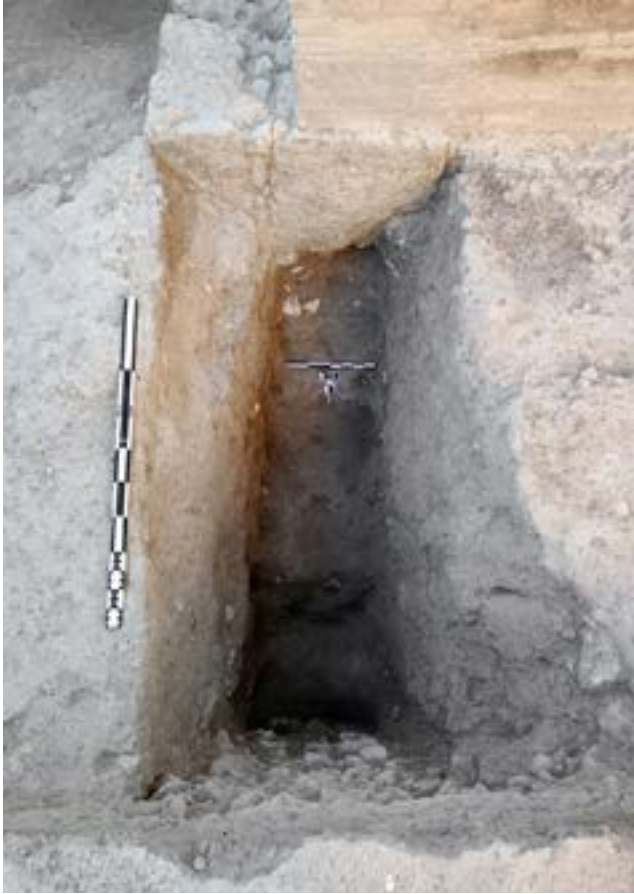
10. - Panoramica del taglio nel Saggio II.

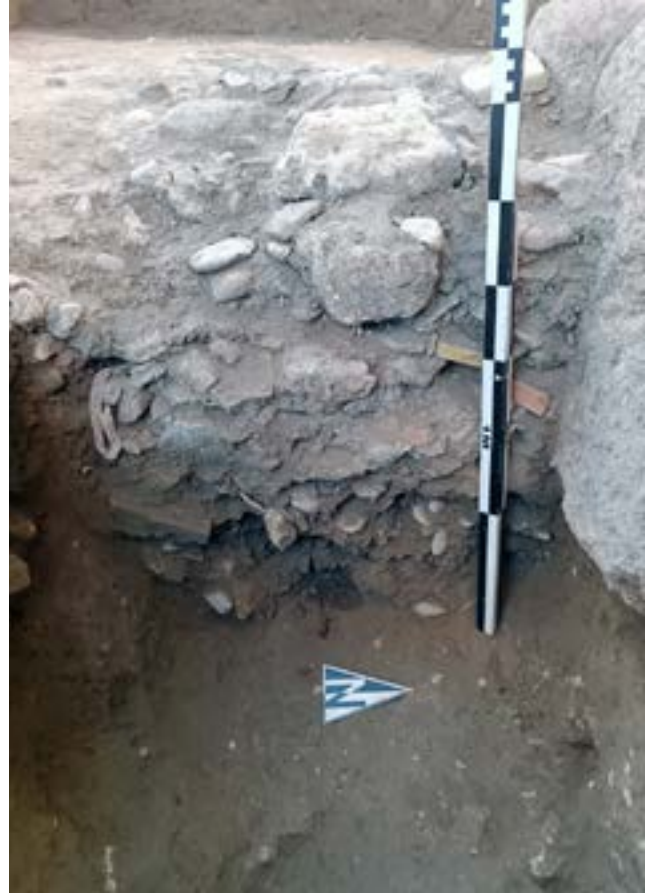
11. - Particolare della sezione del taglio nel Saggio IV (si noti la presenza di materiale moderno nel riempimento).
